Peugeot 3008-2016  
3008 1.2PT 130 Allure Pack AT

| Rejestracja | WN9974P |

SZCZEGÓŁY EKSPERTYZY

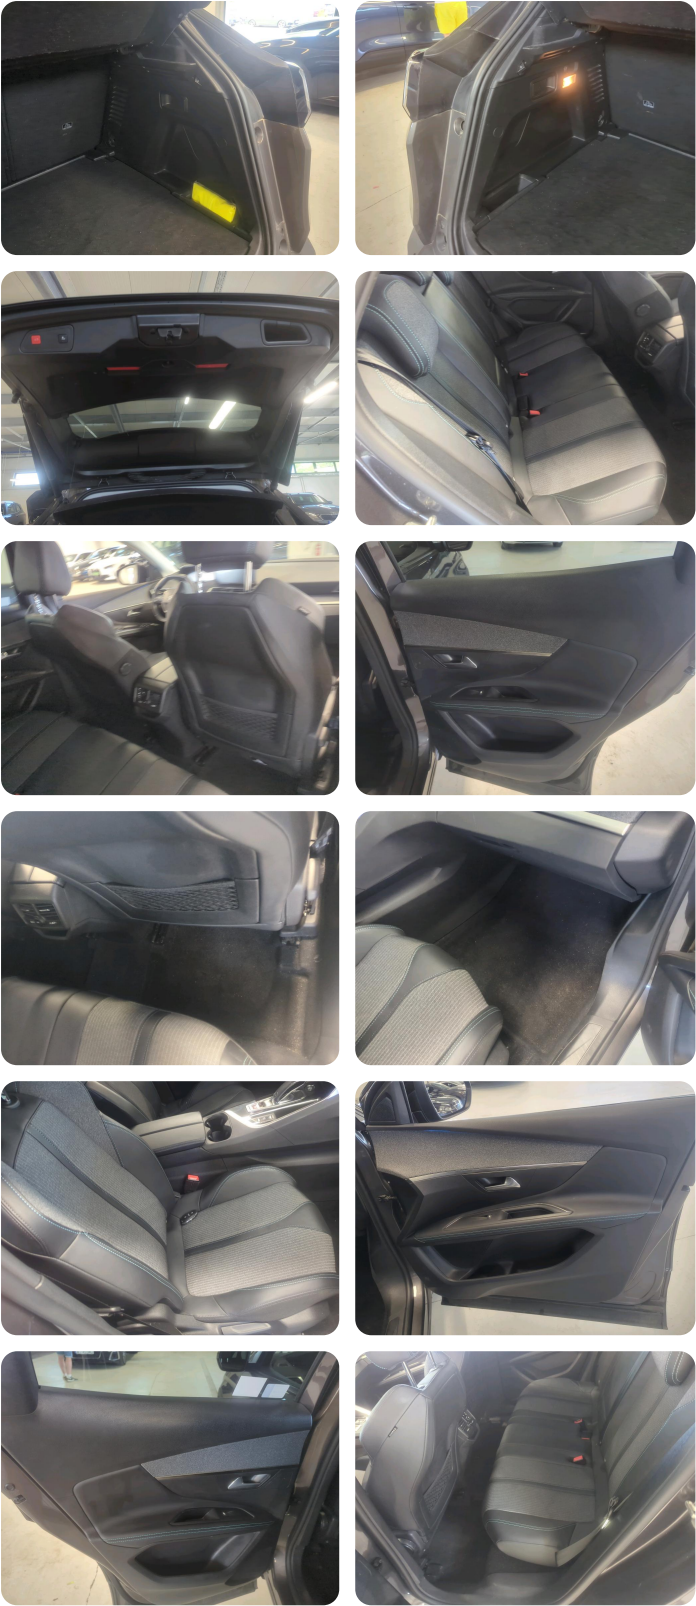
1 | Wnętrze

Typ uszkodzenia

Zużyta

Wielkość

<50%, średni

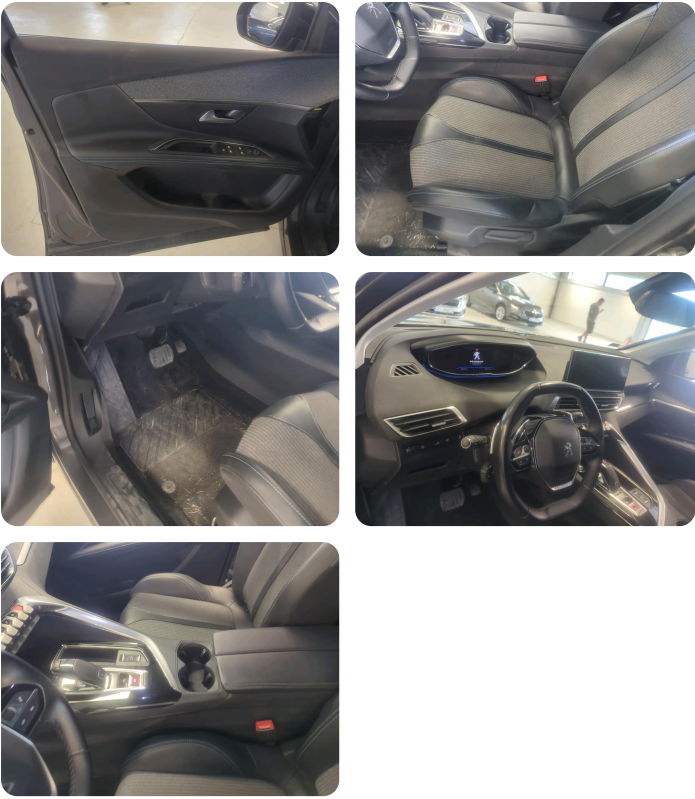
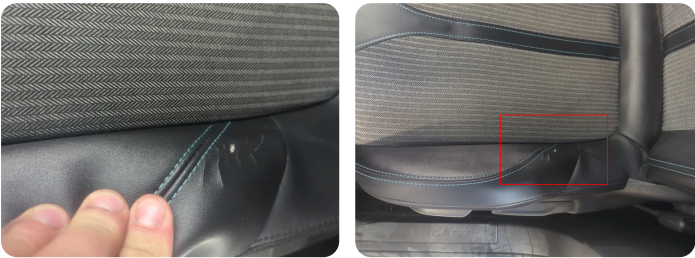
2 | Tapicerka siedziska PL

| Typ uszkodzenia | Pęknięcie |
| Wielkość | <50%, średni |

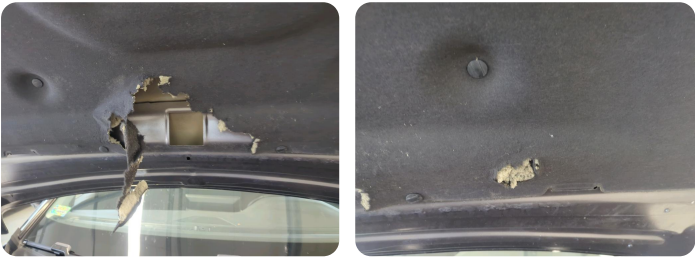
3 | wygłuszenie maski

| Typ uszkodzenia | Rozdarcie |
| Wielkość | <50%, średni |

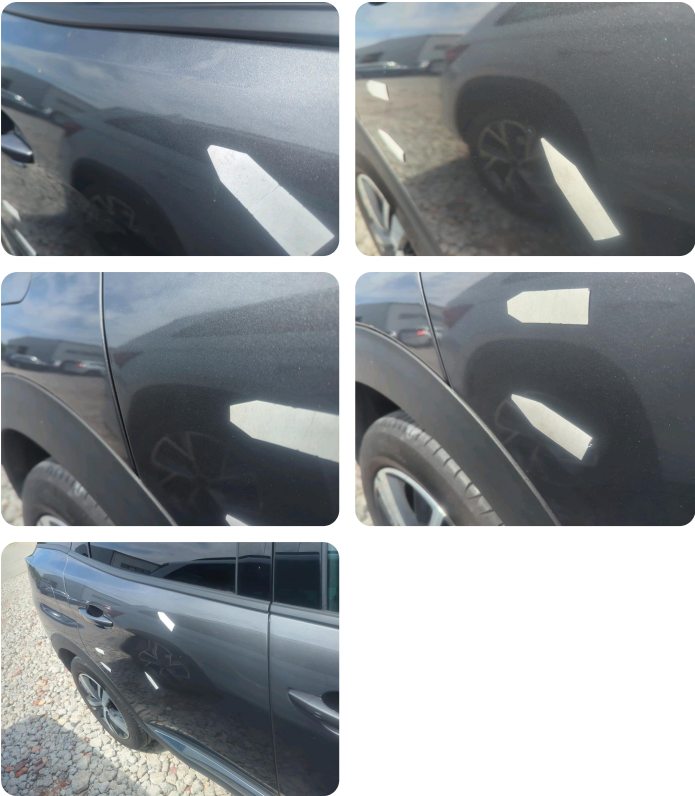
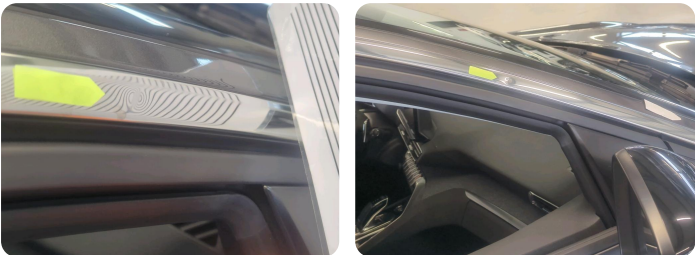
12 | Obrazowanie okna bocznego PP

| Typ uszkodzenia | Wgniecenie(a) |
| Wielkość | >0,5 cm - 1 cm |

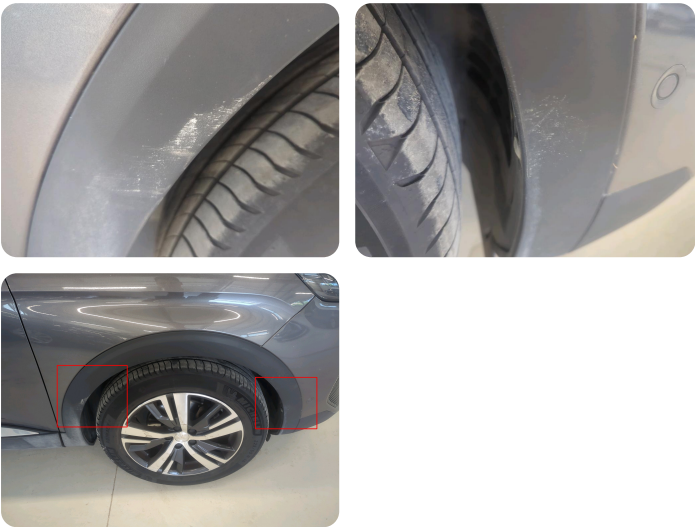
13 | Listwa ozdobna prawego błotnika przedniego

| Typ uszkodzenia | Zadrapanie(a) |
| Wielkość | <50%, średni |

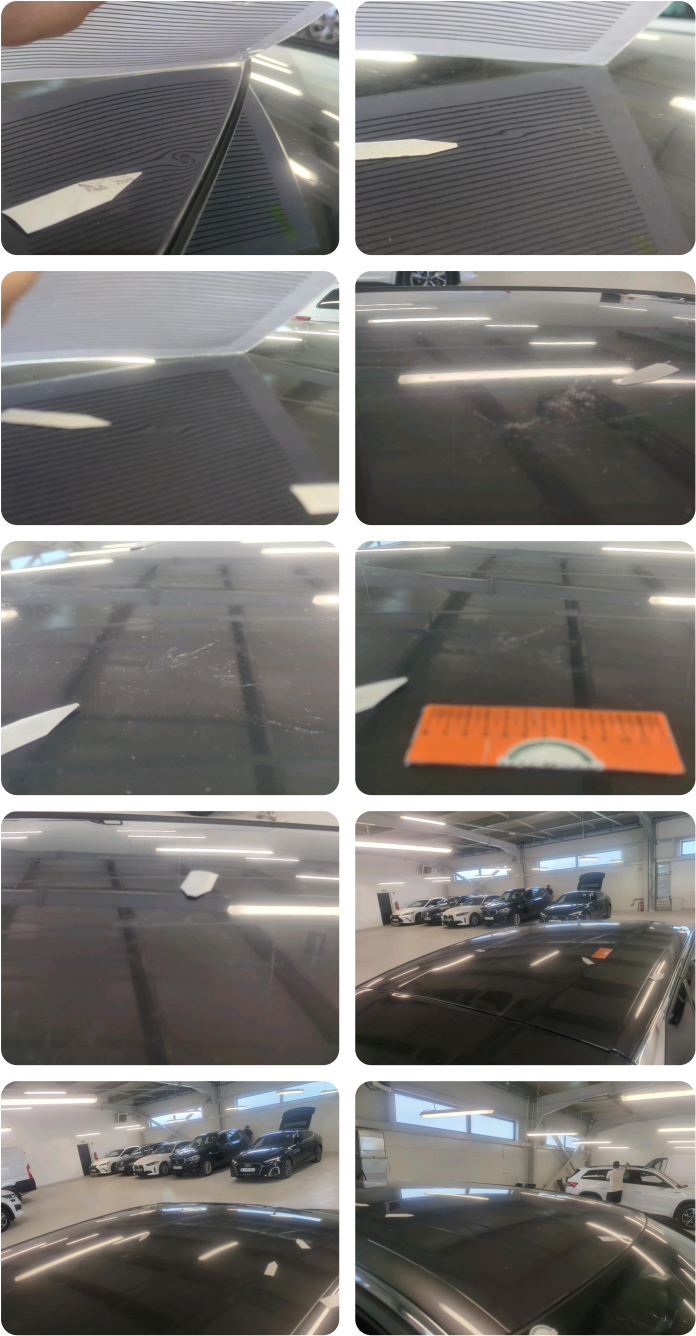
14 | Dach

| Typ uszkodzenia | Zanieczyszczenie chemiczne |
| Wielkość | <50%, średni |

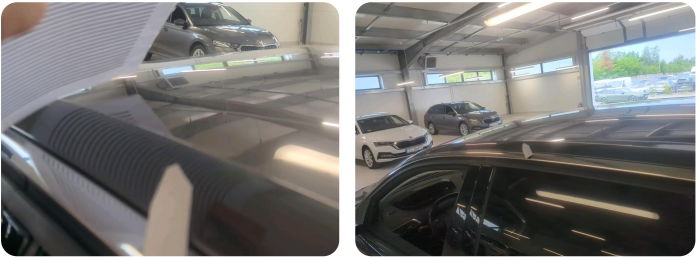
15 | Część boczna dachu L lewy

| Typ uszkodzenia | Wgniecenie(a) |
| Wielkość | >0,5 cm - 1 cm |
