Kia Xceed-2019  
XCeed 1.5T 160 L AT

| Rejestracja | WZ519GP |
| VIN | U5YH5F15GRL159030 |

SZCZEGÓŁY EKSPERTYZY

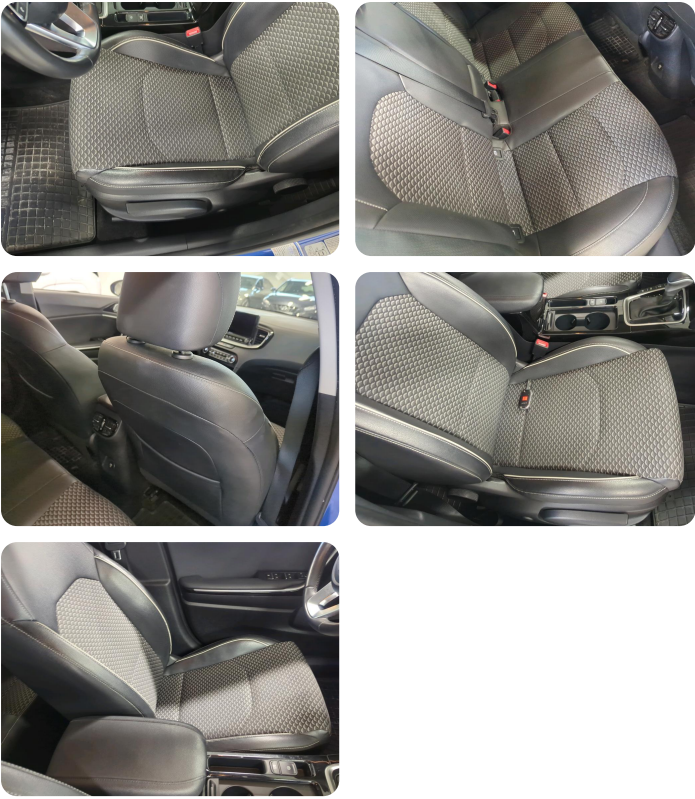
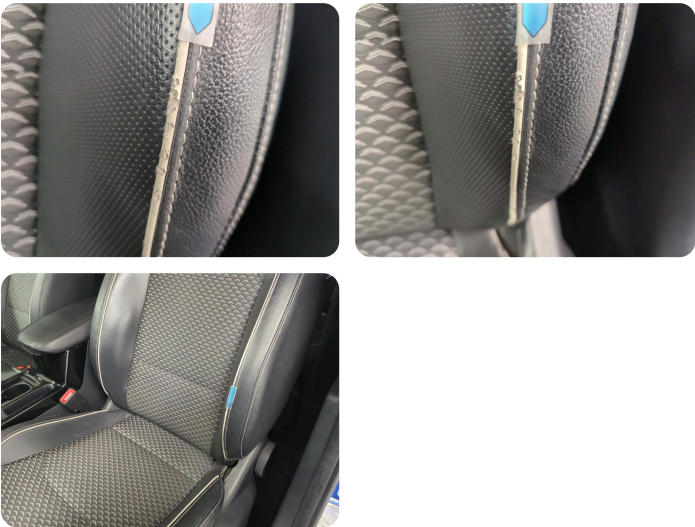
4 | Interior

| Damage type | Stain |
| Severity | <50%, light |

Comments: zużyty zarysowania
